INFORMACIÓN DE SERVICIO

RIU 566425.H195 y 566283.01.H195

Nota sobre el montaje

Modelo: Repair Insert Unit (RIU)

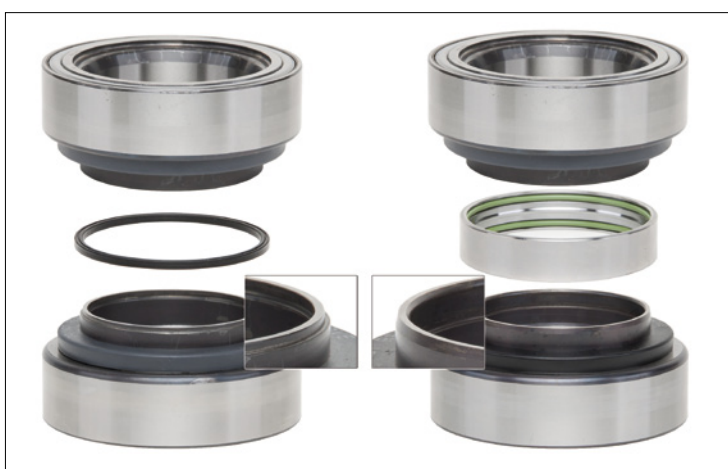
Trasfondo técnico: En el cojinete de rueda original utilizado se disponen dos anillos de obturación (juntas tóricas) en un anillo metálico. Estos se introducen por las dos ranuras interiores durante el montaje. En la solución de reparación de FAG se dispone una junta tórica, que no está posicionada por un anillo metálico, sino que se introduce en el montaje entre las dos mitades del cojinete de rueda. Esta junta cumple también todas las propiedades específicas de la aplicación, y simplemente presenta una forma constructiva diferente.

Figura 1: Diferencias de las versiones de FAG (izquierda) y OES (derecha)

Los rodamientos de buje compactos (RIU) mencionados anteriormente muestran ligeras diferencias visuales con respecto referencias a la pieza de repuesto original. Están condicionados por la fabricación y no representan ningún daño. Cumplen las mismas propiedades y funciones. En caso de reparación, pueden sustituirse sin limitaciones por las originales.

El innovador anillo de seguridad utilizado por FAG ya se aplica en muchos otros rodamientos de buje compactos (RIU) y ha demostrado ser altamente práctico. Por este motivo, también se emplea en esta solución de reparación.
