Issued by
Haldex Brake Products AB

Product affected
ModulT ADB

Title / Subject
WARNING: Hazardous, unauthorized brake pads

Reg No.
HDX1-59-1061

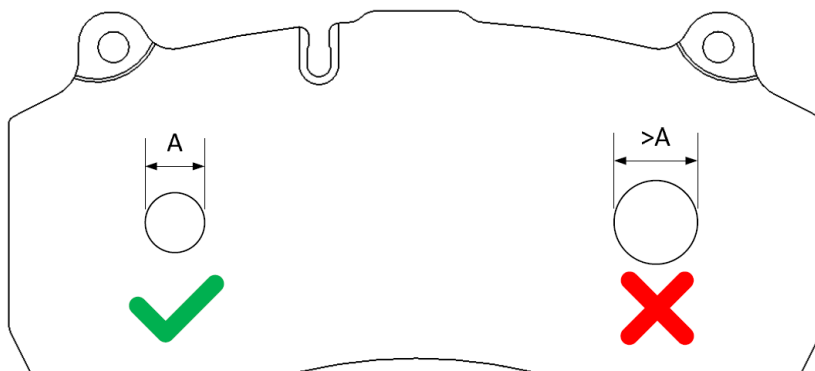
Se han encontrado en el Mercado juegos de pastillas para el freno de disco Haldex ModulT vendidos bajo los nombres comerciales de Haldex DBT 22 LT y SBS2220 by SAF Holland. Estas copias tienen agujeros más grandes en la placa trasera de la pastilla, vea debajo la Fig. 1, y no proporcionan la cantidad necesaria de apoyo a los tetones en la placa de empuje, ni al resto del mecanismo, como lo hacen las piezas de recambio originales de Haldex.

Fig. 1: En la imagen de arriba se muestra una pastilla del freno de disco ModulT. El agujero con la dimensión estándar está representado a la izquierda, y el agujero agrandado se muestra a la derecha.

Los frenos de disco ModulT de Haldex con pastillas no autorizadas han mostrado en las pruebas que la aceleración de la placa de empuje es significativamente superior y se han encontrado en frenos que han fallado teniendo los tetones rotos. ¡Esto puede causar que el freno de disco pierda su capacidad de frenar! Si se montan piezas no autorizadas, no solo queda invalidada cualquier garantía de producto, sino que además se pone en peligro la función operativa de seguridad del freno. Puede contactar con el servicio técnico de Haldex si tiene cualquier consulta, vea la página web de Haldex
